RAPPORT D'ENQUÊTE AÉRONAUTIQUE
A02A0098

PERTE DE MAÎTRISE ET COLLISION AVEC LE SOL

DU BELL HELICOPTER TEXTRON 212 C-GDVG
EXPLOITÉ PAR CANADIAN HELICOPTERS
À GOOSE BAY (TERRE-NEUVE-ET-LABRADOR)
LE 18 AOÛT 2002

Rapport numéro A02A0098

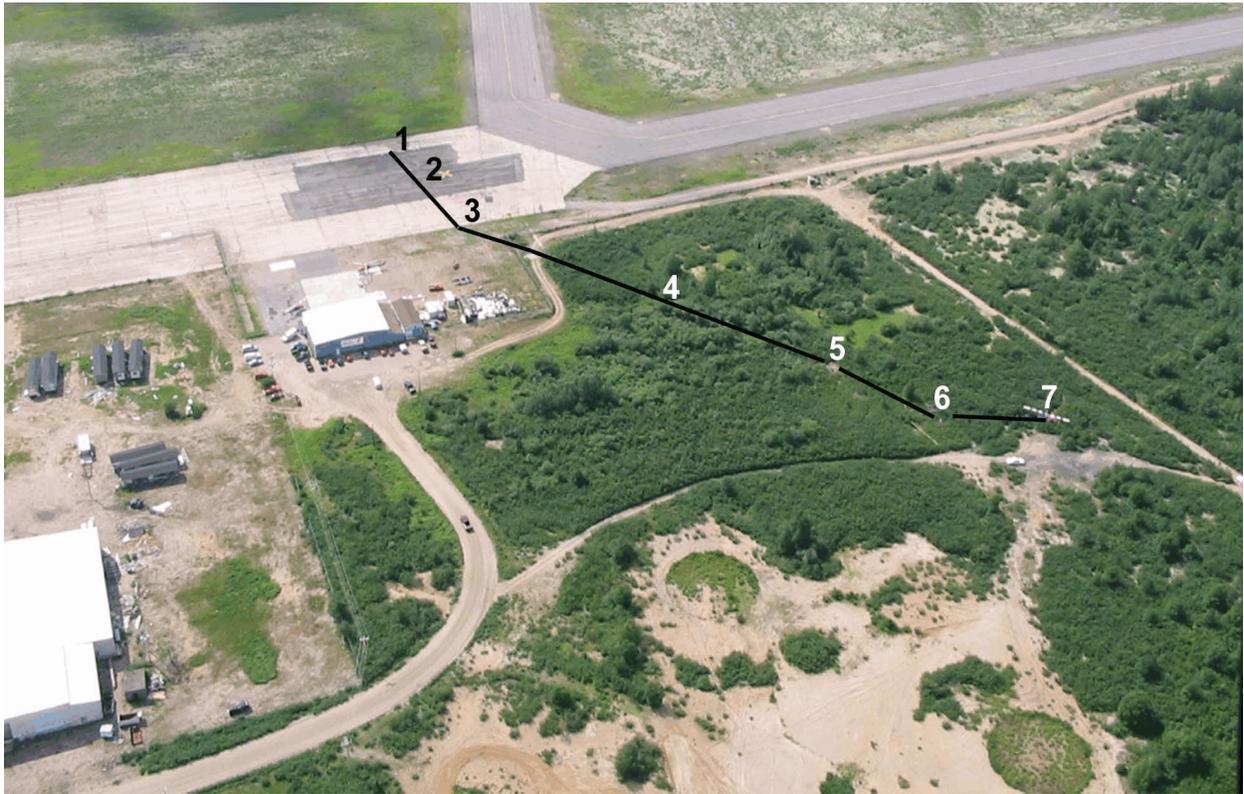
Annexe A – Endroit où s'est produit l'accident

Séquence de l'accident

1. La charge est ramassée.
2. La charge percute le tarmac.
3. La charge percute une autre charge à l'élingue.
4. La charge fauche des arbres.
5. La barre de la remorque laboure le sol.
6. La remorque s'immobilise.
7. L'hélicoptère s'immobilise.
